## Cartografía

### Zonas inundables

<b>NOMBRE DE LA CUENCA</b>	<b>ÁREA CUENCA (km<sup>2</sup>)</b>	<b>ÁREA INUNDABLE (km<sup>2</sup>)</b>
48.00 BCOS. SUR CABO ROIG	312,81	70,64
<b>MUNICIPIO</b>	<b>RIESGO MEDIO DEL MUNICIPIO</b>	<b>RIESGO EN LA CUENCA</b>
Almoradí	ALTO	BAJO
Guardamar del Segura	MEDIO	BAJO
Montesinos, Los	BAJO	BAJO
Orihuela	ALTO	MEDIO
Pilar de la Horadada	MEDIO	MEDIO
Rojales	ALTO	MEDIO
San Miguel de Salinas	BAJO	BAJO
Torrevieja	MEDIO	MEDIO

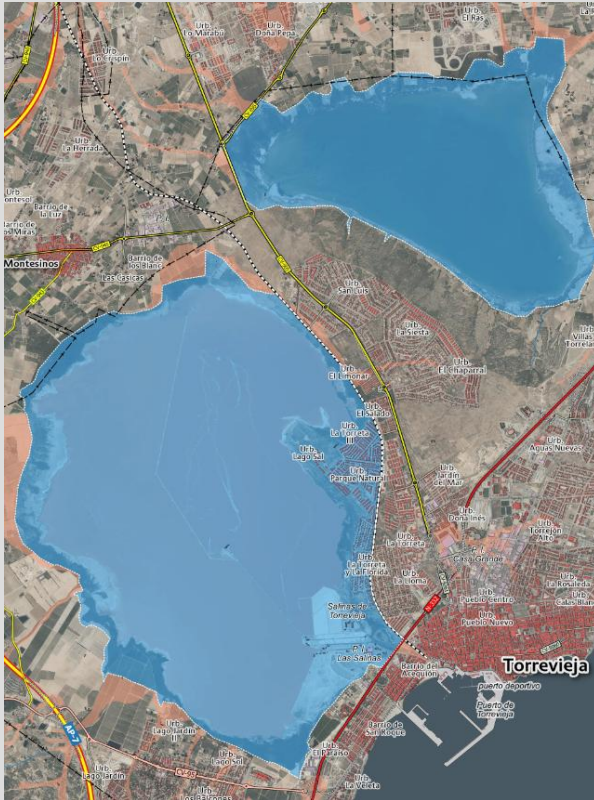
**AC26 - SALINAS DE  
TORREVIEJA**

Son las lagunas de La Mata y Salada de Torrevieja, que afectan a sectores urbanizados del municipio de Torrevieja.

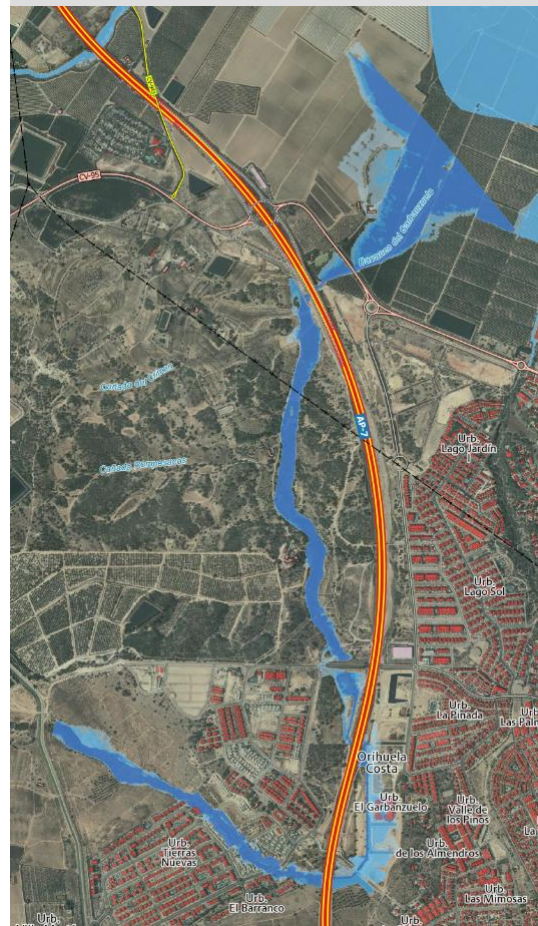
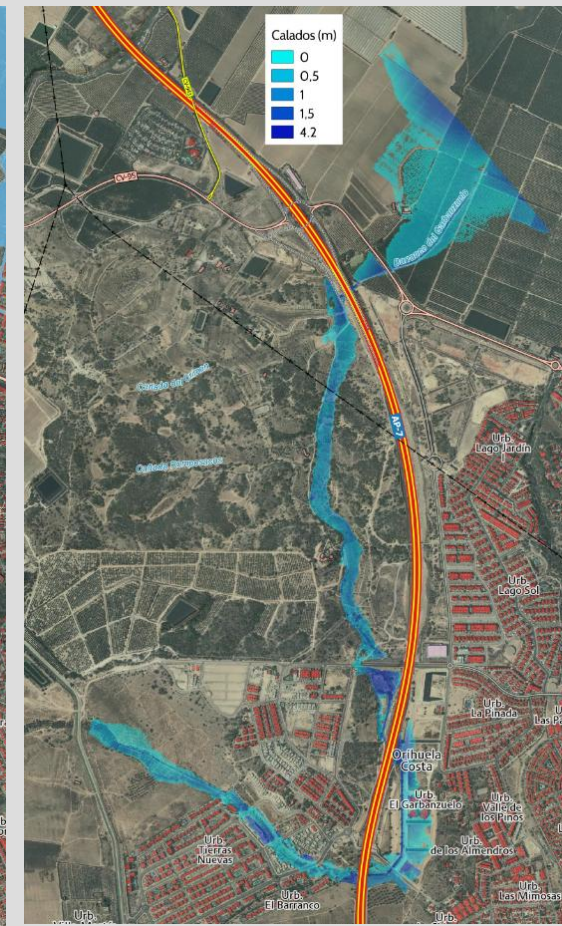
**CHS-136 - BARRANCO DEL GARBANZUELO**

Localizado en el término municipal de Orihuela, al sur de la laguna de Torre Vieja donde vierte sus aguas, genera afecciones sobre usos forestales principalmente y sobre varias urbanizaciones por las que discurre, como urbanización El Barranco, Urb. Tierras Nuevas y Urb. La Pinada, zona altamente ocupada por usos residenciales, contribuyendo a elevar el nivel de riesgo del municipio en la zona.

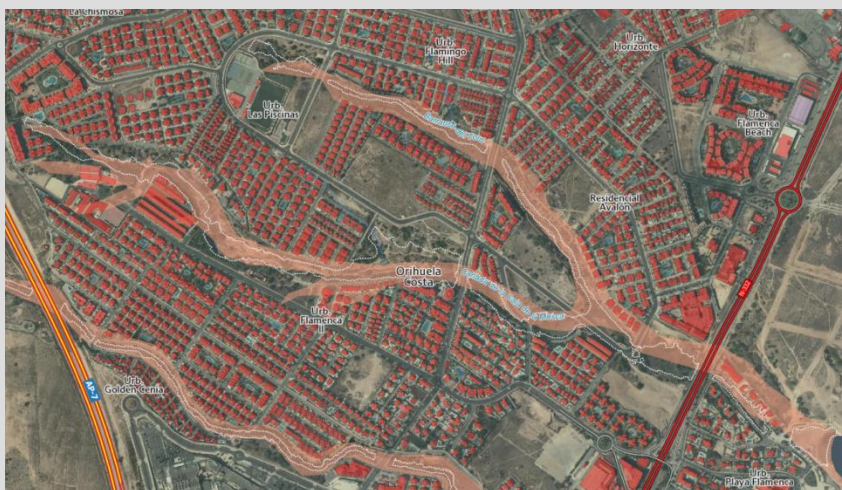
Vaguadas y barrancos de fondo plano

Localizada en el término municipal de Orihuela, en su zona litoral, genera afecciones sobre usos forestales principalmente y sobre varias urbanizaciones por las que discurre, que han ido ocupando parcialmente los márgenes de los cauces sometiéndolos a una fuerte presión urbanística. En consecuencia, diversas urbanizaciones situadas entre la A7 y la N-332 se encuentran afectadas por la cañada de las Moscas.

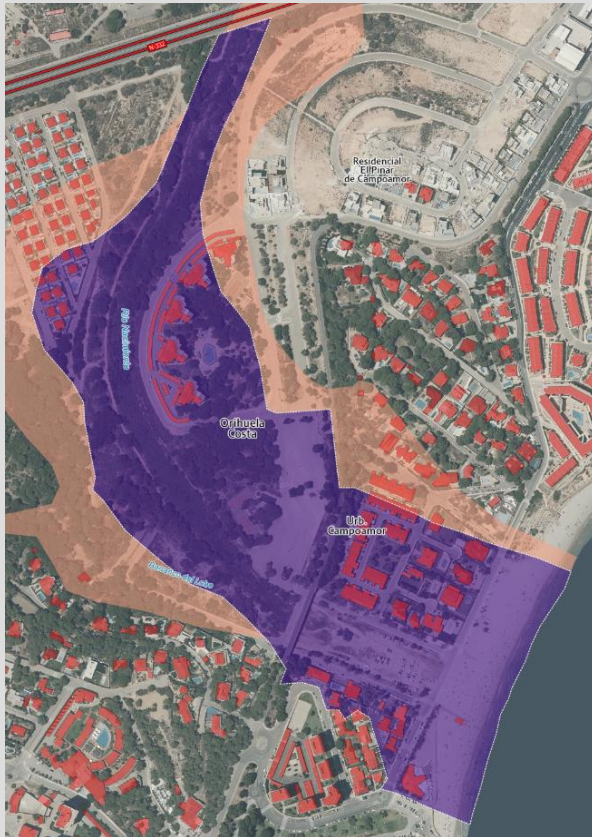
AC27 - RÍO NACIMIENTO

Desemboca en Punta del Cuervo, en el municipio de Orihuela. Riesgo alto en el tramo final por la presión turística.

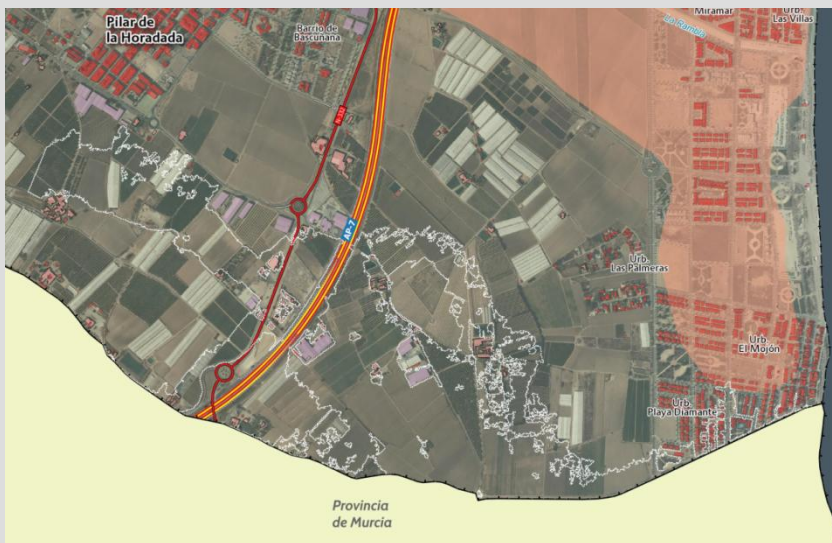
En el término municipal de Pilar de la Horadada, el PATRICOVA identifica una vaguada que atraviesa el núcleo urbano y genera derrames sobre la urbanización Las Palmeras en la costa de dicho municipio. El SNCZI identifica una vaguada sin cauce definido el sur del término municipal afectando principalmente a usos agrícolas y alguna actividad económica aislada localizada en dicho ámbito. Las afecciones no suponen un riesgo alto, contribuyendo las zonas residenciales afectadas a elevar el riesgo a nivel medio.

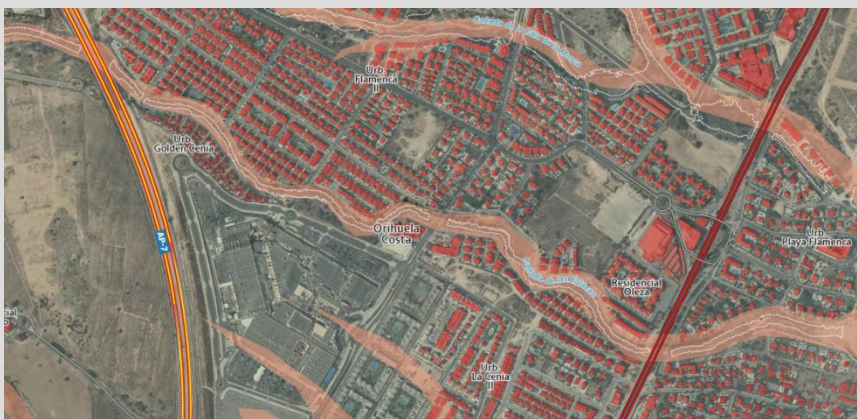
Vaguadas y barrancos de fondo plano

Localizada en el término municipal de Orihuela, en su zona litoral, genera afecciones sobre usos forestales y sobre varias urbanizaciones por las que discurre, que han ido ocupando parcialmente los márgenes de los cauces sometiéndolos a una fuerte presión urbanística. En consecuencia, diversas urbanizaciones situadas entre la A7 y la costa se encuentran afectadas por la cañada de las Estacas.
